シール材注入工の耐水性について

About water resistance of construction to inject seal materials

三田村 文寛 稲田 昇*1

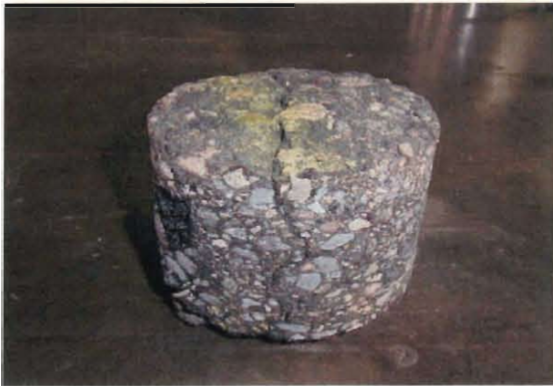
写真-6 ひび割れの状況

実際のひび割れは疲労破壊によるものがほとんどで、下から上に向かって、すなわちアスファルト舗装下面から同表面まで達していることが多く(写真-6参照。)、マーシャル安定度が計測

できないかまたは、計測できても既に破壊しているものを荷重ヘッドで支えて、別の部分を破壊させるため計測そのものに意味がない。そのため、今回はひび割れの入っていない舗装体に予め、実際のクラックカット工法に等しい幅13mmと深さ19mmの溝を切り、これをコア抜きし施工前の供試体として用いた。(図-1参照。)更に溝部にシーリング材を注入した後同様にコア抜きを行い、これを施工後の供試体として用いた。各々残留安定度を算

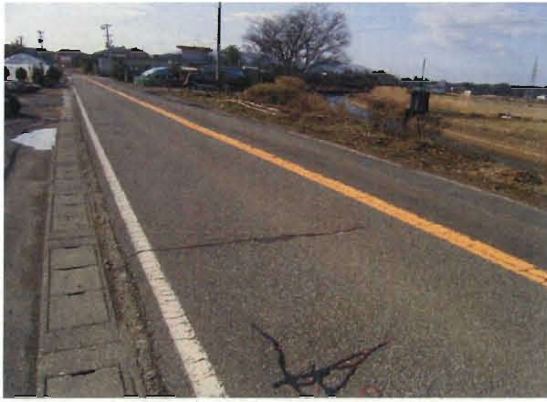
写真-7 B路線の加熱型材料施工後の状況①

(1)加熱型の残留安定度が低い材料は現場においても一部不良箇所が見られた。(写真-7、8、9、10 参照。)

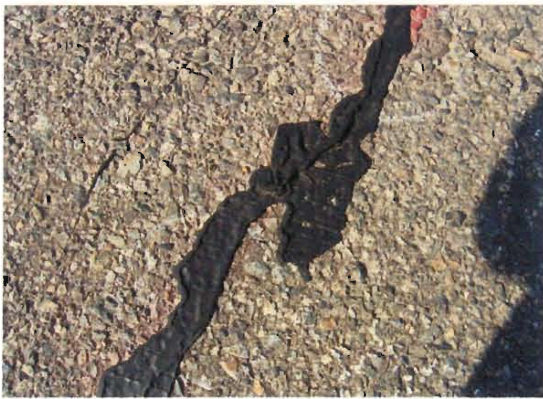
写真-8 写真-7の拡大

施工後、通過車両が原因で潰れたような状態になっている。(軟化点が低く流動している。)

分が抜けて窪みができたり、軟化点の低い部分が流動したり材質に偏りがあることが明らかである。

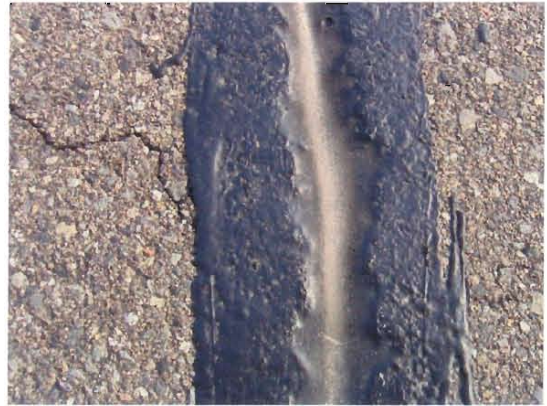
写真-10 写真-9の拡大

施工後、クラックへ材料の浸透が進行し全体的に窪んでいる。

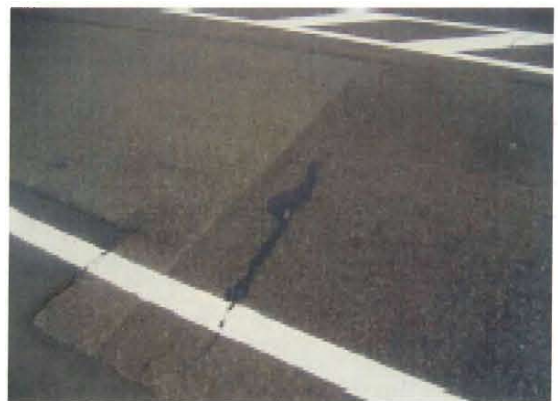
写真-11 C路線の加熱型材料施工後の状況

(2) 加熱型の残留安定度が高い材料でもクラックの中までシール材が浸透せずに再びクラックが浮かび上がっている箇所が見られた。(写真-11、12 参照。)

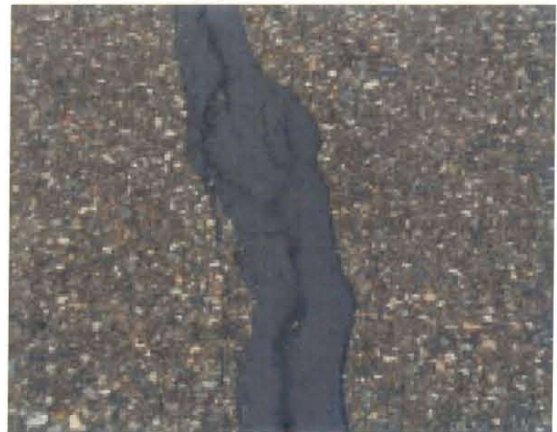
写真-12 写真-11の拡大図

C路線の施工箇所、全域に渡ってシール材のクラックへの浸透不足で、再度クラックが開いている。

2) 残留安定度の高い加熱型の材料でも、現場ではクラックへの浸透性が悪く、施工後再度クラックが開いた箇所が見られた。

(2) 加熱型樹脂系の材料は残留安定度の高いものでも施工時の粘度が高いため、クラックカット工法を併用したものが現場では良好な結果であった。

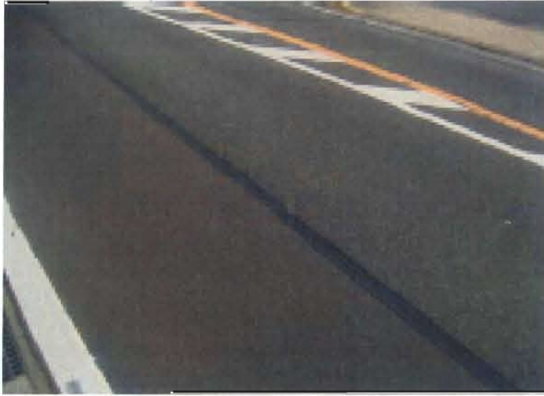
写真-13 A路線のクラックカット工法併用施工箇所の状況

(3) 加熱型の残留安定度が高い材料を用い、クラックカット工法を併用した箇所においては通常のクラック箇所は特に変化はなかった。(写真-13 参照。)

5) 残留安定度の高い加熱型の材料でクラックカット工法を併用した箇所は施工後剥離がなく良好な状態であった。

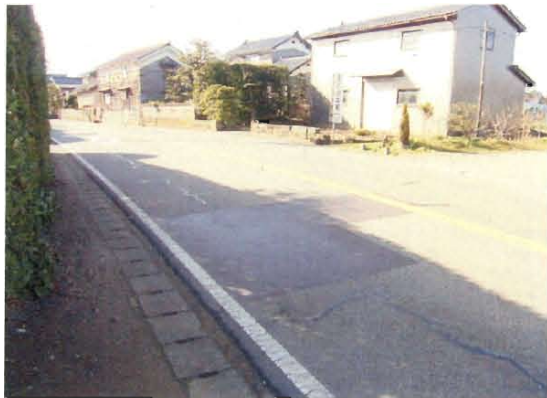
写真-14 B路線の常温型乳剤系材料施工後の状況

(4) 常温型乳剤系の材料を用いた箇所の内、クラック幅の大きい箇所において、施工後に再度クラックが発生した箇所が多く見られた。
(写真-14、15、16 参照。)

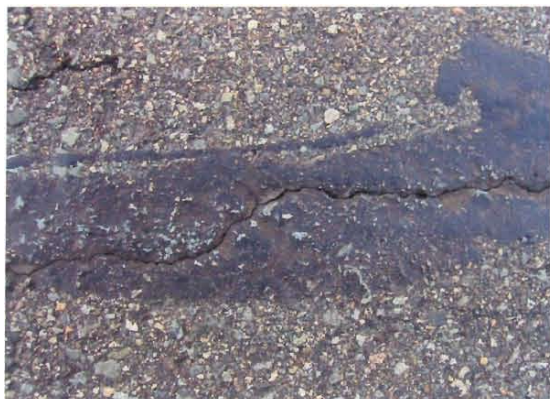
写真-15 写真-14の拡大
施工後、乳剤がクラックに浸透して再度クラックが見えている。

3) 常温型乳剤系の材料は施工後にクラックに浸透して防水効果がなくなっているか、舗装の撓みに追従できず再度表面にクラックが生じている箇所が多く、防水性の効果として信頼性に乏しい。

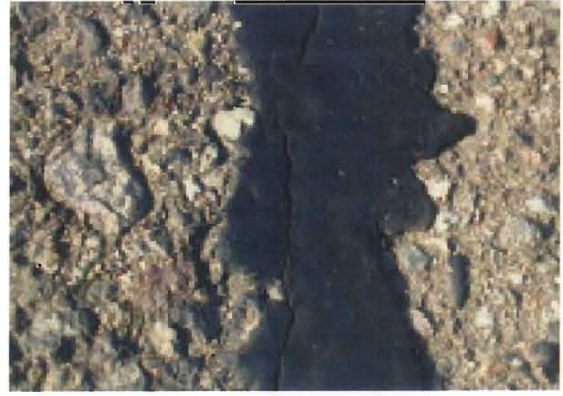
写真-16 C路線の常温型乳剤系材料施工後の状況

施工後、材料が舗装の撓みに追従できず再度表面にクラックが生じている。

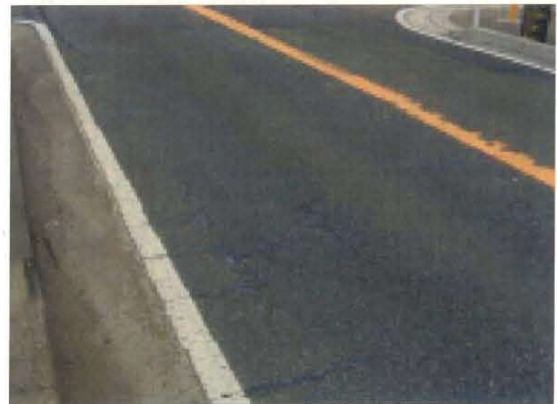
写真-17 C路線の常温型樹脂系材料施工後の状況

(5) 常温型樹脂系の材料を用いた箇所は、施工後も良好な状態であった。
(写真-17、18 参照。)

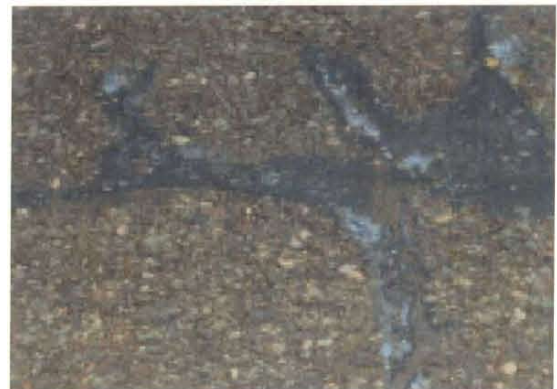
写真-18 写真-17の拡大
クラック部への浸透良好で、剥離がない。

4) 常温型樹脂系の材料は施工後剥離がなく良好な状態であった。
