舗装のクラック修理・新工法試験施工

第9回追跡調査報告書（5ヶ年調査）

府道38号(泉北北環状線)晴美台2丁目付近

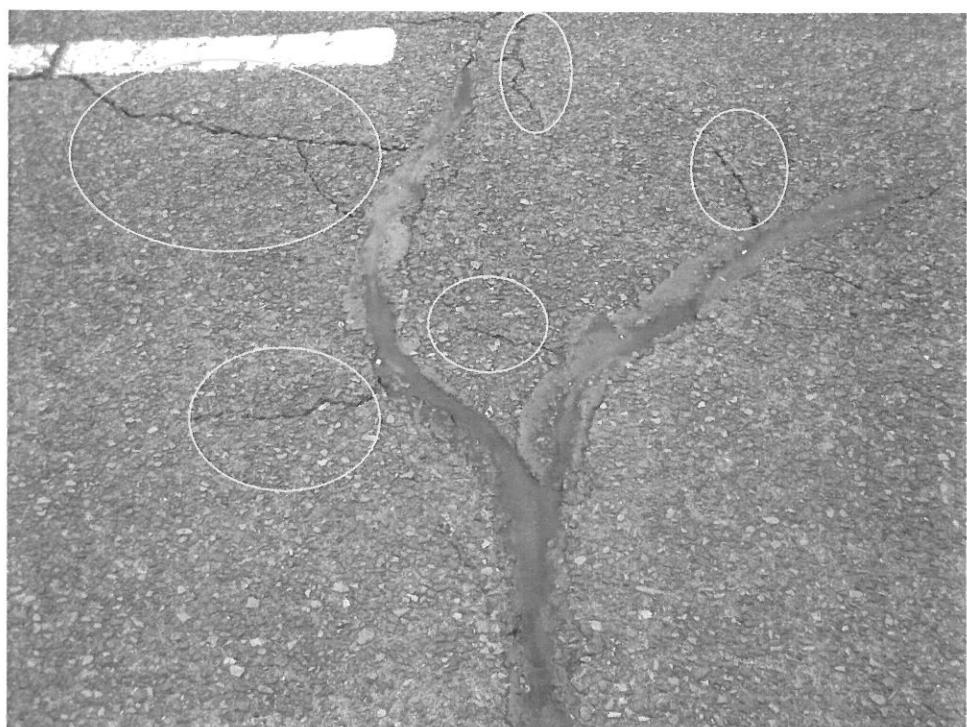
5年目を迎えて今までクラックシール付近にもひび割れが写真のように発生し始めていることが確認できた。

クラックカットシールに隣接する舗装面ではひび割れ状態が進行することも確認できた（写真を参照）。（円内を参照。）

これらのことから判断すると、5年間の舗装の延命化は果たせたと解釈できる。現状の路面に新たに発生したひび割れをシールする時期に来たものと推定できる。出来るだけ早期にクラックカットシールが舗装の寿命をさらに延長する為有効である。

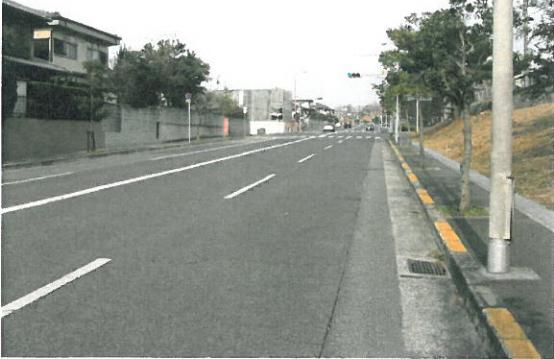
<p>1. 施工前の道路状況 (右側車線の部分を施工)</p>

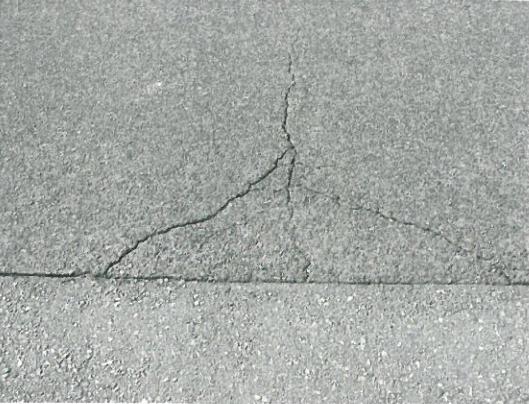
<p>2. クラックの様子 施工前</p>
施工直後

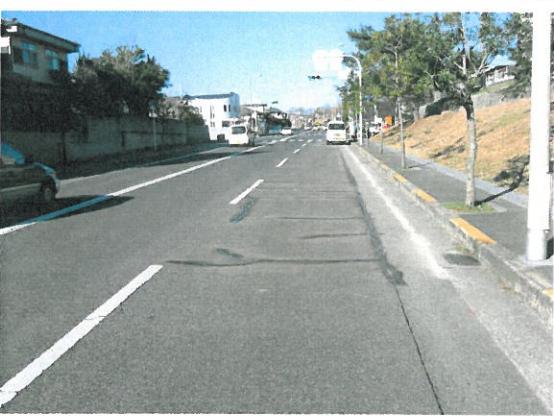
<p>施工後の道路状況</p>

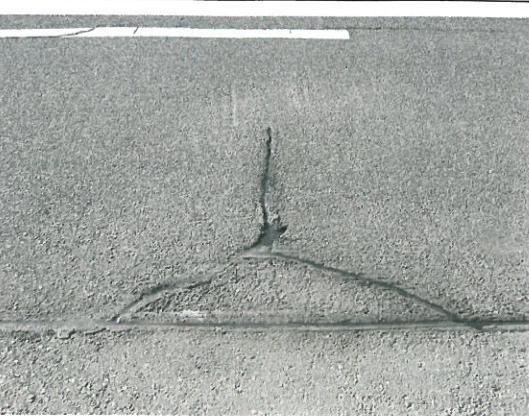
<p>形状に追随する仕上がり</p>
1年後

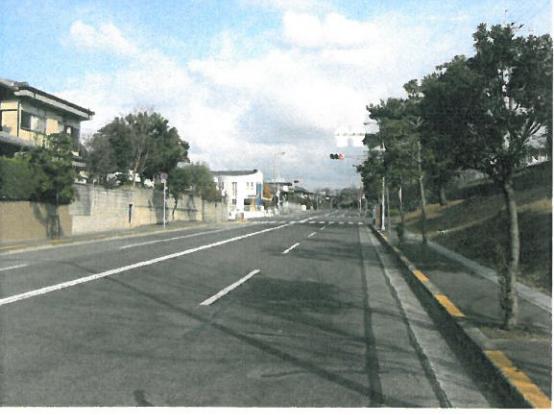
<p>変化無し</p>

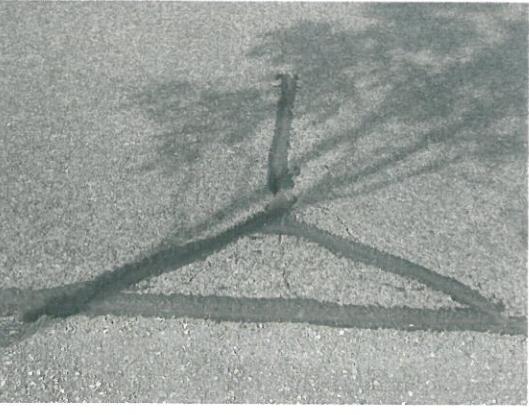
<p>変化無し</p>
5年後

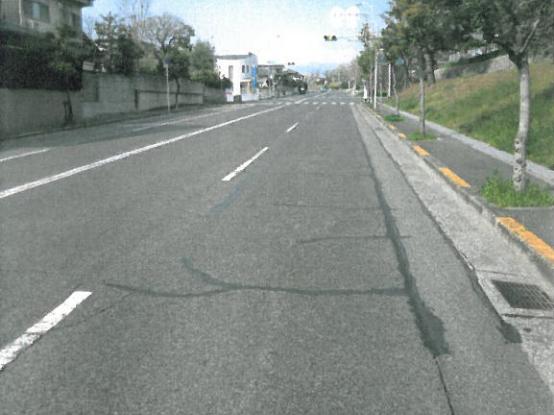
<p>変化無し</p>

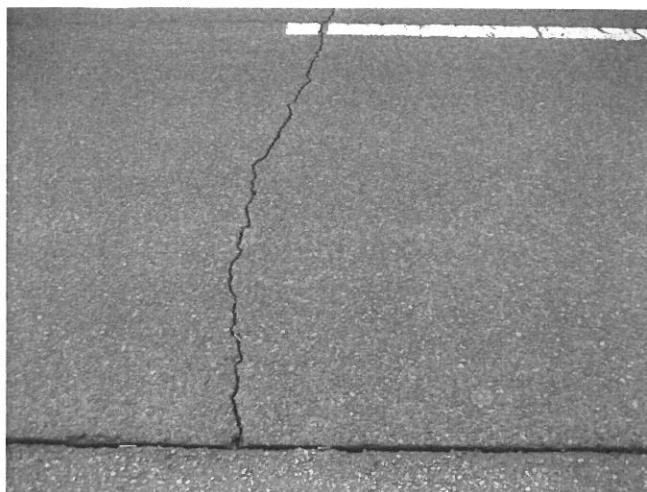
同路線における隣接する路面状況① (3年後)

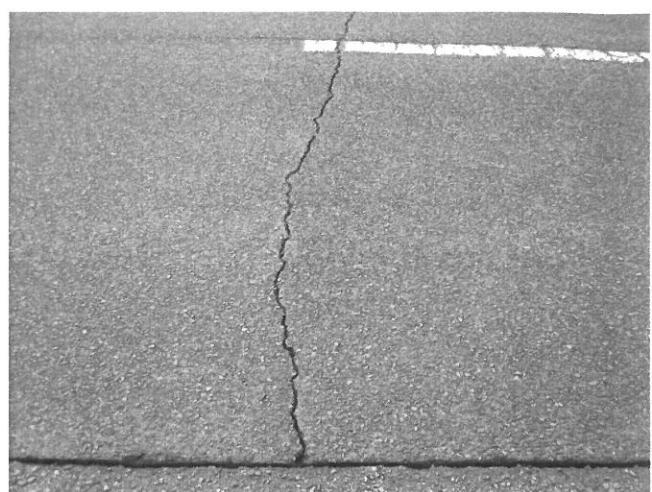
5年後の様子

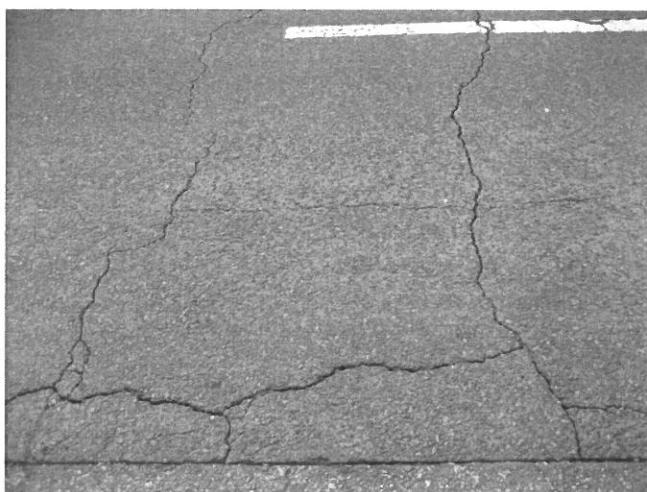
同路線における隣接する路面状況② (3年後)

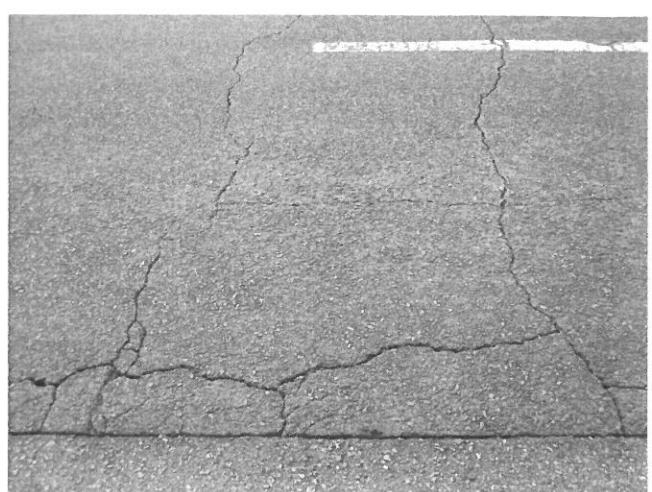
5年後の様子

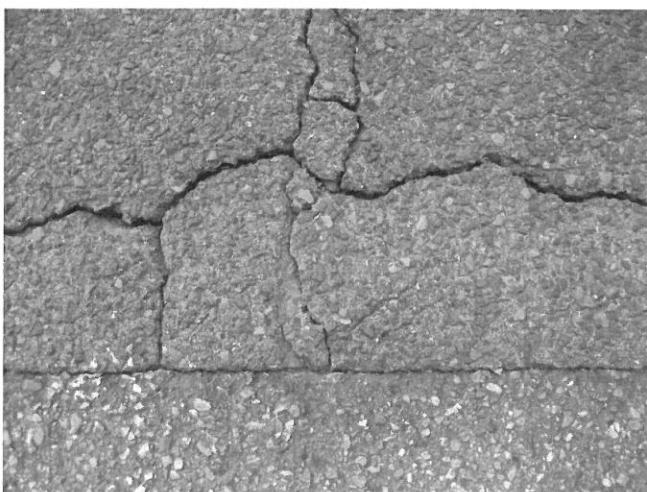
同路線における隣接する路面状況③ (3年後)

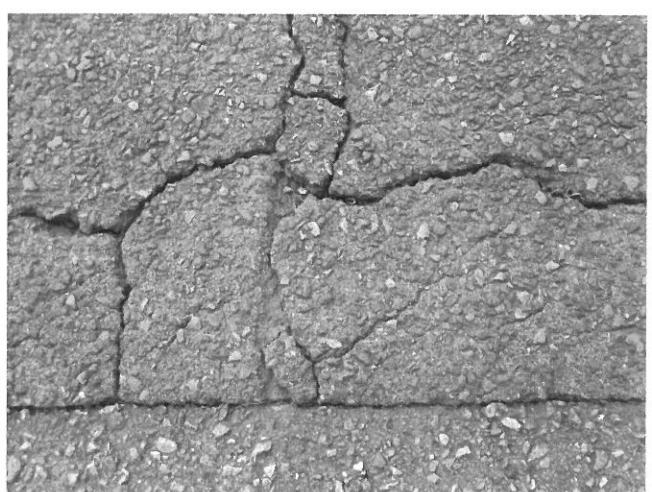
5年後の様子 (7.7mmにひび割れが拡大)
