# テッククリート（コンクリート弾性補修材）

施工事例及び追跡調査

エムケービルド株式会社

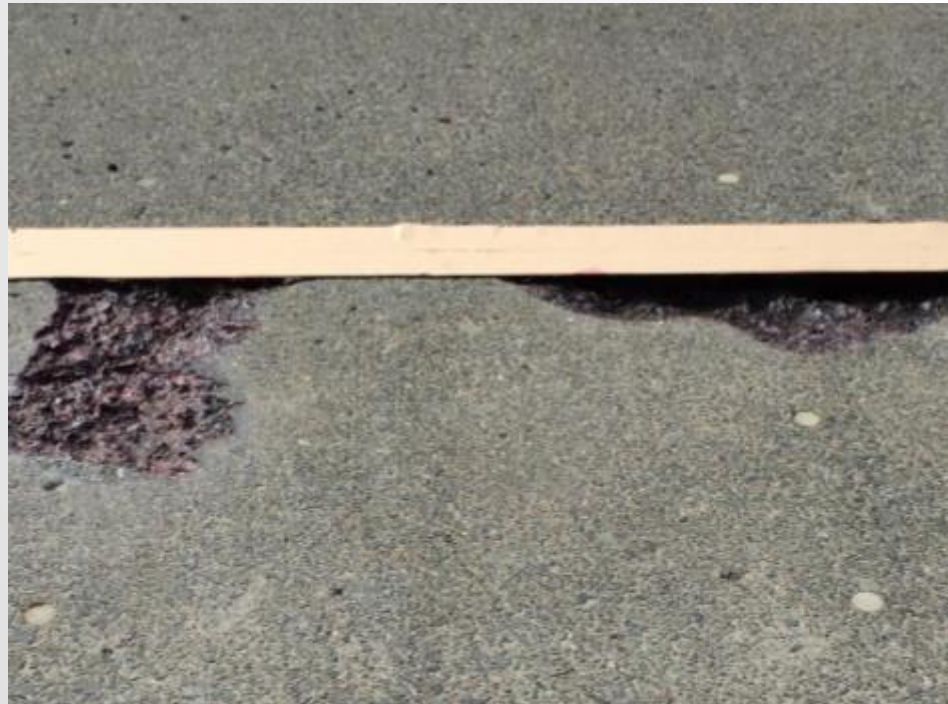
ハツリ無し プライマー塗布後

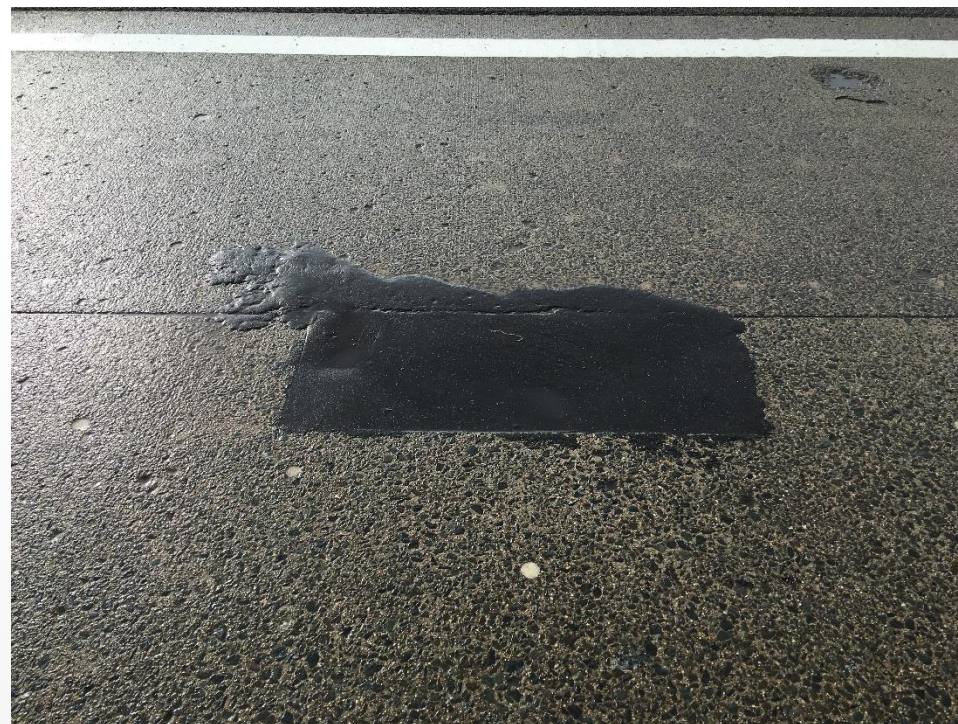
1年9か月経過

他社材料が流動している
