## 10.2 効率的な舗装の維持修繕手法に関する研究

研究予算：運営費交付金（一般勘定）

担当チーム：道路技術研究グループ（舗装）

### 【要旨】

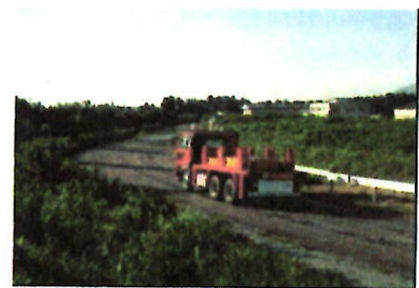
写真-1 荷重車走行状況

各種の維持修繕工法の現状について整理した後、それらの耐久性の確認試験を土木研究所構内の舗装走行実験場にて行った。取り上げた工法は、適用実績や舗装施工便覧<sup>3)</sup>に記載されている補修工法を参考に、シール工法、クラックカットシール工法、表面処理・パッチング工法、切削オーバーレイ工法及び排水性修繕工法を取り上げた。耐久性の試験は、写真-1に示すとおり、各種工法を破損路面に適用した後に荷重車を走行させることにより促進

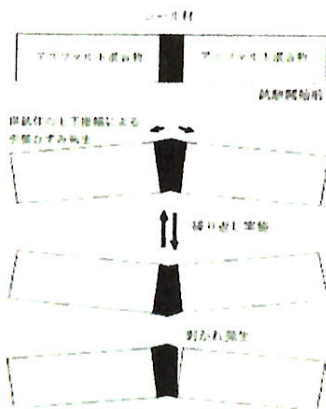
図-2 はがれ抵抗性試験の概念図

また、シール材に求められる性能としては、3.1で述べた現状より、繰り返し荷重によるシール材のはがれ疲労抵抗性が考えられる。そこで、はがれ疲労抵抗性を評価する試験として、図-2に示すはがれ疲労抵抗性試験を行った。本

試験は、アスファルト混合物とシール材の界面に交通荷重が繰り返して走行する状況をシミュレートした疲労試験

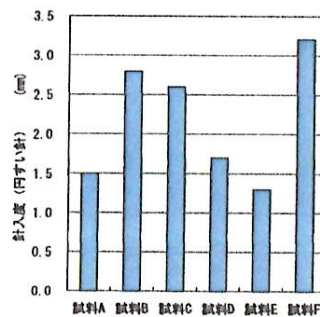
図-3 針入度(円すい針)試験結果

針入度(円すい針)試験、軟化点試験の結果を図-3、4に示す。

いずれの試料についても、針入度については1.3~3.2mmの間で、軟化点試験については100~125°Cの範囲内に入り、施工時の温度である150°C付近や夏期の最高路面温度である60°C付近では特に材料間の差はないと考えられる。

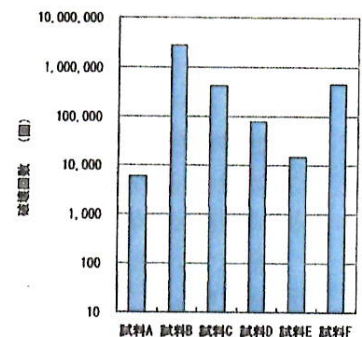
図-5 はがれ疲労抵抗性試験結果

はがれ疲労抵抗性試験結果を図-5に示す。

本試験におけるはがれ疲労抵抗性の評価が高かったのは高弾性目地材の試料Bであり破壊回数が280万回だったのに対し、最も低かったのはフィラー入りアスファルトの試料Aで破壊回数が0.6万回

と大きな差が生じた。

今回実施したはがれ疲労抵抗性試験の方法はあくまで暫定的なものであり、試験条件については今後再考の余地があるが、図5を見る限り、シール材の性能には従来の試験法では評価しきれないほど大きな差があり、はがれ疲労抵抗性試験を正式な品質評価試験として位置づけることができれば、シール材の要求性能に基づく技術開発が促進され、シール工法の耐久性にも良好な影響が出ることが示唆された。

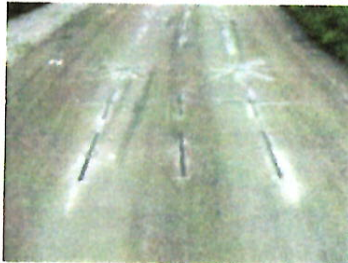
写真-2 施工状況

前節で述べたシール材の性能に関する品質確認試験のほか、実道レベルにおける耐久性も合わせて確認する必要がある。舗装のひび割れに対するシール工法に用いられるシール材について、その耐久性を調べる目的で舗装走行実験場において、車輪通過部にカッターで擬似ひび割れ（標準でひび割れ幅6mm、深さ20mm）を作製し、各種のシール材を用いたシール工法を施工し、清掃の有無やひび割れの幅、深さ等を変えた場合の施工性の検討、および荷重車を走行させ耐久性の確認を行った。なお、ひび割れが1本入った状態や亀甲状に入った状態を再現するため、カッターを1文字、十字、星形に切断した。以下に検討内容を示す。施工状況を写真-2に示す。

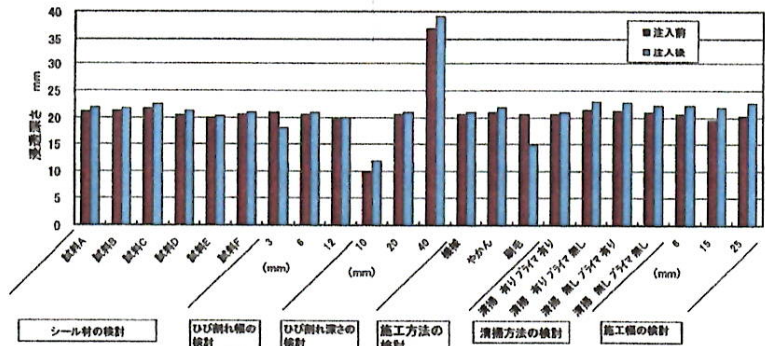
図-6 浸透深さ結果 (シーラ工法)

シーラ材の浸透深さ試験の測定結果を図-6に示す。図中の注入前とはカッターの切削深さであり、注入後とは注入されたシーラ材の深さである。注入前より注入後の深さが大きいのは余盛り部分も測定したためである。3.2.2の比較項目で差が生じたのは以下の項目である。検討を行った項目ごとに考察を行うと以下のとおりである。

ひび割れ幅 6mm 以上では奥まで浸透していたが、3mm の場合は浸透していない。

これらより、ひび割れ幅が狭い場合は一様に注入することが困難であること、刷毛による施工ではシーラ材が十分浸透しない可能性があることが確認された。

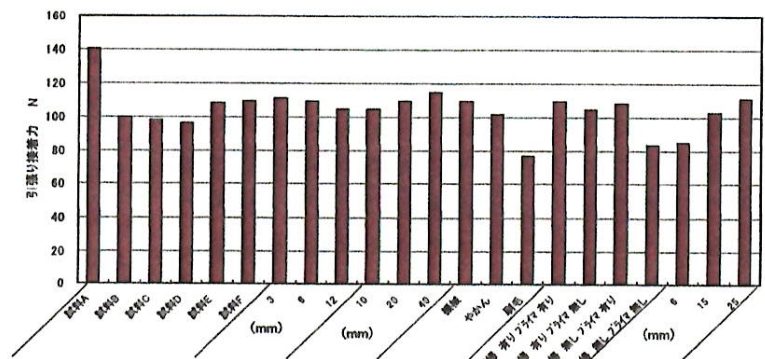
図-7 引張接着試験結果 (シーラ工法)

引張接着試験の測定結果を図-7に示す。検討を行った項目ごとに考察を行うと以下のとおりである。

清掃とプライマの両方を実施、もしくはどちらかを実施の場合の引張り接着力は、いずれも同程度であった。しかし、清掃もプライマも行わない場合の引張り接着力

は、8割程度と小さくなった。

行するような箇所でのシーラ材の適用は効果が期待しにくいと言える。また、図-7に示したとおり引張接着試験の結果が特に良かった試料Aのフィラー入りアスファルト及び試料Dの低弾性目地材では、写真-6に示すようにシーラ材と舗装との界面又はシーラ材自体にひび割れが発生し、図-9

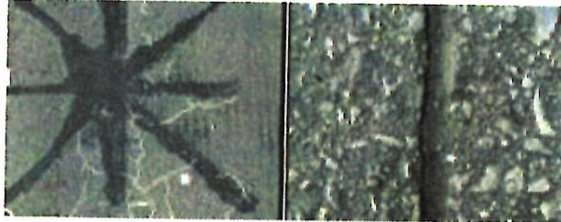
写真5 舗装のひび割れ例 (30万輪後) (シーラ工法) 写真6 シーラ材のひび割れ例 (30万輪後) (シーラ工法)

図-8に示すとおり、すべての箇所において D<sub>0</sub> たわみ量が荷重車走行に伴い増加したが、特に大きくなった箇所はいずれも写真-5に示すように舗装にひび割れが発生した箇所であった。このような状態では雨水の浸透を防止できないため、舗装の劣化が進みひび割れが次々と進

に示すとおりに透水及び透気している状態であった。これは疲労ひび割れと考えられ、このシーラ材は耐久性に問題があると言える。

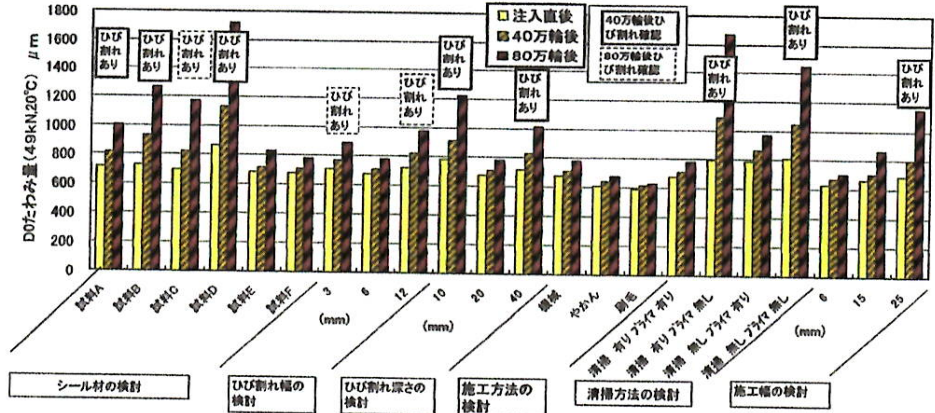
図8 耐久性試験結果 (D<sub>0</sub>たわみ量、ひび割れ発生の有無) (シーラ工法)

シーラ工法施工直後、荷重車 40 万輪走行後及び 80 万輪走行後の D<sub>0</sub> たわみ量の測定結果とひび割れ発生の確認時期を図-8に示す。また、80 万輪後の透水量試験結果と透気量試験結果を図-9に示す。

舗装と接着して透水及び透気とも確認されなかったシーラ材は、試料B(高弾性目地材)であり、またクラックシーラ専用材に分類される試料E及びFもほとんど透水を許しておらず、図-8に示すD<sub>0</sub>たわみ量の増加も抑制されている。その他の比較項目では、清掃又はプライマの実施、及びすき取り後の施工幅が6,15mmの箇所が、D<sub>0</sub>たわみ量の増加が抑制されまた透水・透気も認められない。

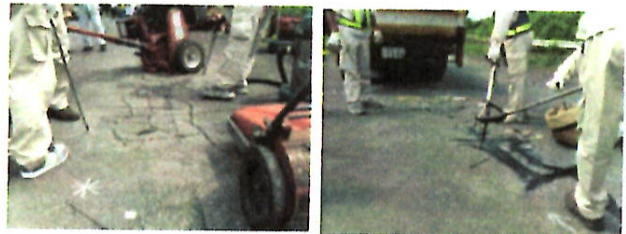
写真-7、8 クラックカットシール工法施工状況

クラックカットシール工法とは、シール材がひび割れ部に十分に浸透するようひび割れに沿ってカッターで幅 12mm 深さ 19mm 程度の溝を切り、その溝の部分にシール材を注入するものである。舗装に発生するひび割れは通常 3~5mm 程度以下の幅でしかなく、3. で示したとおりシール工法ではシール材が十分にひび割れ内に充填しないことが考えられるため、予めひび割れ部の開口幅を広げておくものである (写真-7、8)。クラックカットによりひび割れ幅が大きくなることから、シール材としてはひび割れ追従性を向上させるため、アスファルトに特殊ゴムを重合させて接着性、伸縮性を改良したものを使用している。

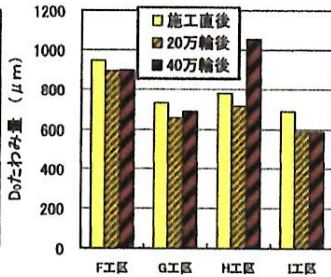
図-16  $D_0$ たわみ量の推移 (シール・カットシール工法)

ひび割れ延長の推移を図-15に、 $D_0$ たわみ量の推移を図-16に示す。

図-15、16より、F工区のクラックカットシール工法はひび割れ部を予めカットするためのたわみ量は施工直後から大きいのが、ひび割れの破損が進行していても、充填するシール材がアスファルトに特殊ゴムを重合させて接着性、伸縮性を改良したものであるため、載荷時に既設舗装で分担する応力も分散していると考えられることから、ひび割れの進行は抑えられている。40万輪走行後のたわみ量の増加も認められない。また、シール工法においては、ひび割れの破損が進行していない場合に実施 (I工区) すれば、ひび割れの新たな進行もなく延命効果が期待できる。

以上より、複雑に入ったひび割れに沿ってカットする手間が必要という施工上の手間はかかるものの、ひび割れが進行した場合でも既設舗装を延命化する方法としての有効性は考えられるため、切削オーバーレイとのコスト等の比較をした上で採用することが考えられる。また、シール工法についても破損程度が進行していない場合に適用すれば40万輪走行後もひび割れの発生、たわみ量の増加も抑えられており、効果的な維持修繕手法としての採用が考えられる。

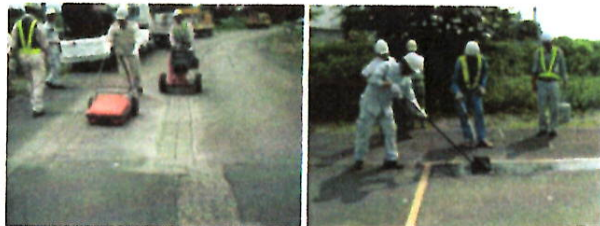
写真-9、10 E工区施工状況

O工区は通常のパッチングと同様の施工方法であるが、N工区はその材料の性質上、溶融して流し込むように施工する特徴がある。そのため、施工範囲の外縁に予め深さ5mm程度のカッター溝を施工している(写真-9、10)。なお、通常のアスファルト混合物のように締固めは要さない。

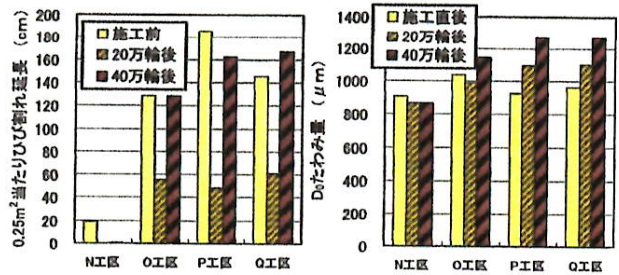
図-19 ひび割れ延長の推移

ひび割れ延長の推移を図-19に、D<sub>0</sub>たわみ量の推移を図-20に示す。

図-19のひび割れ延長の推移では、N工区は施工前のひび割れ延長が少なかった面はあるものの、ひび割れ発生を抑制している。その他の工区では、40万輪走行後で施工前と同レベルまでひび割れが発生し、ひび割れスケッチ図を比較すると、その大半は既設舗装のひび割れに沿ったリフレクションクラックであった。図-20のたわみ量の推移でも、N工区は40万輪走行後もたわみ量の増加が抑えられているが、その他の工区では40万輪走行後でたわみ量が増加している。これらより、通常行われるパッチングでも使用材料に配慮することで、その耐久性が期待されると言える。一方で、O工区のSMAを用いたパッチングでは全く効果が出なかったことから、よりひび割れ追従性に富んだ材料が好ましいと言える。ただし、試験期間中の夏季は例年に比べて気温が高く、耐久性に優れたN工区でも、夏季の高温下での荷重車走行により、写真-11に示すような局所的な路面凹凸が生じた。これは、施工方法として材料をいわば流し込んで表面をコテで整形することから施工当初から平坦性の確保が難しいこと、また材料そのものは優れたひび割れ追従性を有しているものの、高温下では瞬間的な変位が復元しきれずに少しずつ流動していったことに起因するものと思われる。

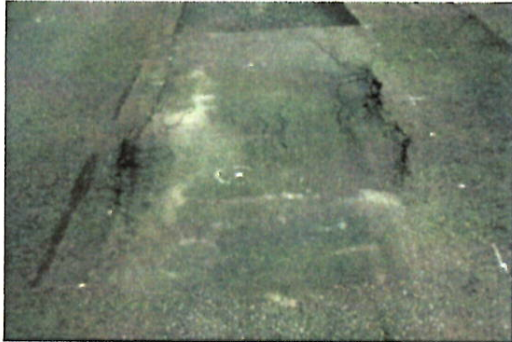
写真-12 L, M工区境界部での局所的側方流動 (累積 60 万輪)

5.2の調査を継続したところ、L工区及びM工区の境界を中心に、夏季に局所的な側方流動が発生した（写真-12）。

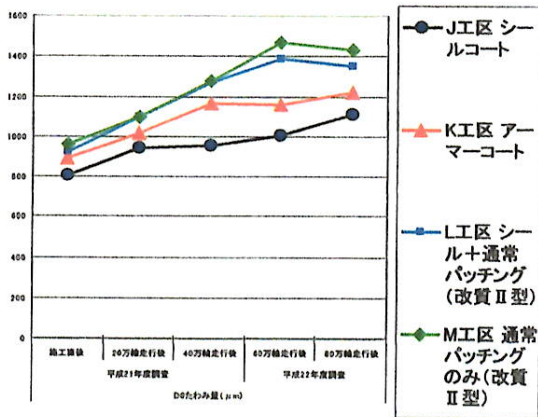
図-21 D<sub>0</sub>たわみ量の推移 (80万輪まで)

J工区（シーコート）、K工区（アーコート）の結果と合わせ、D<sub>0</sub>たわみ量調査による載荷点直下のたわみ量を図-21に示す。

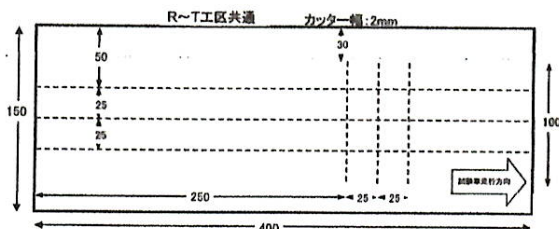
図-22 基層に作製した擬似ひび割れ

施工は自然ひび割れが入った車輪通過部の位置に1工区あたり4m×1.5mの範囲で切削オーバーレイを施工した。なお、全工区とも施工前の舗装面にはポンピング跡が残り表基層を貫通するひび割れが発生していたが、表層のみ切削のR～T工区では、切削面でのひび割れを発見するのが困難であったため、図-22に示すようにカッターにて切削面に基層を貫通する深さで擬似ひび割れを作製し、下地処理(S、T工区のみ)及び表層オーバーレイを行った。

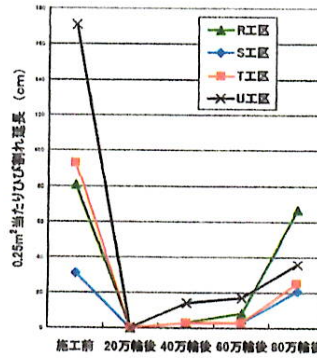
図-23 ひび割れ延長の推移  
(切削オーバーレイ工法)

ひび割れ延長の推移を図-23に、D<sub>0</sub>たわみ量の推移を図-24に示す。

図-23のひび割れ延長の推移では、R、S工区では施工前のひび割れ延長と同レベル程度までひび割れが発生しているが、T工区では施工前の3割程度に、U工区では施工前の2割程度に80万輪後のひび割れ発生が抑えられている。R～T工区の表層切削後の基層上面には自然ひび割れは切削跡によりかき消されて目視で確認できなかったが、施工前のひび割れは基層を貫通していたことを確認しており、T工区では残った自然ひび割れも覆うようにひび割れ抑制シートを施工していること、U工区ではそもそも基層も切削して再構築していることから、基層のひび割れに対する処置が耐久性に良い影響を及ぼすことが示唆された。しかしながら、図-24のたわみ量の推移では、U工区の表層・基層切削オーバーレイ工法が最も耐久性に優れている傾向はあるものの、各工法間であまり明確な差は出ていないことから、引き続き追跡調査を行っていくことが求められる。

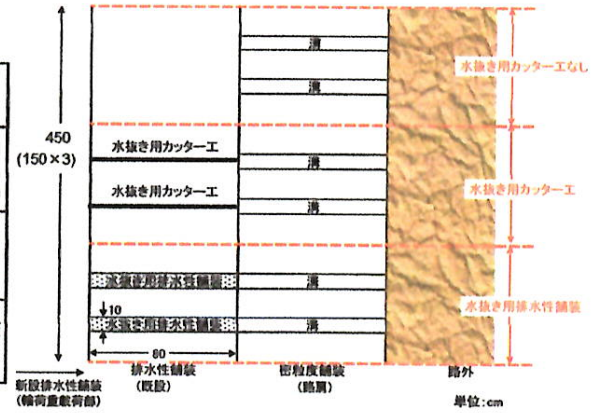
図-25 各工法施工平面図

7.4 に示すような排水性舗装における部分的修繕箇所は、目詰まりが進行している接続部の既設排水性舗装との透水能力との差異から、流末部付近で滞水現象が想定され、再び接続部でアスファルトのはく離による局所的な破損が生じやすくなるのが危惧される。そこで、舗装走行実験場内の排水性舗装施工区間において、車輪通過部で部分的に表基層切削オーバーレイ(基層:改質Ⅱアスファルト混合物、表層:排水性舗装)を施工(図-25、26、写真-14)し、接続部に排水処理工法と幅100mmの水抜き排水性舗装工、カッター工及び比較工区として無対策の工区を設定した。

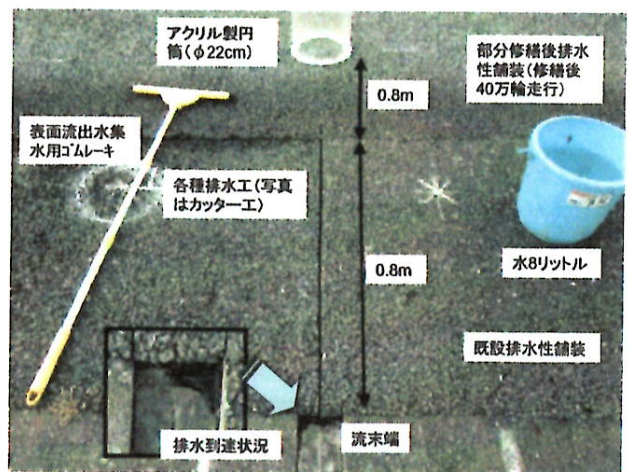
写真-15 雨水到達時間調査

試験方法は、雨水が流末端に現れるまでの時間計測調査(雨水路肩到達時間調査)とした。雨水到達時間調査とは、部分修繕箇所の排水性舗装よりそれに接続する既設排水性舗装部の目詰まりが進行していると考えられることから、既設排水性舗装における雨水排水処理工が部分修繕箇所に雨水後に舗装内に滞水している時間の差異を計測するものである。写真-15 のように、輪荷重走行部にアクリル製円筒を設置し、そこに水8リットルを充填させた後流末端に排水が確認されるまでの時間(雨水到達時間)を計測するものである。雨水到達時間が長いほど舗装内に滞水している時間が長く、輪荷重の荷重に伴いアスファルトの剥離が促進され、舗装の損傷が進行すると考えられる。実験時はアクリル製円筒と舗装の隙間はパテで充填したが、それでも水漏れが確認されたので、ゴムレーキを用いて人力で円筒近くに滞水するように集水した。なお、本工区は写真下方向に片勾配(7%)である。

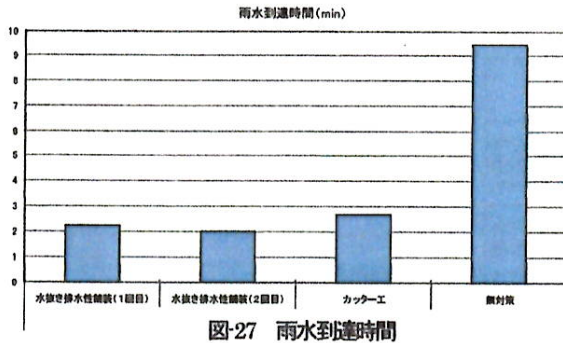
(排水性舗装による部分的修繕箇所の排水工法)

試験結果を図-27 に示す。

図-27より、舗装内の滞水時間に無対策とそれ以外の工区では大きな差があり、無対策の工区は舗装内の滞水時間が長い。なお、当該区間の車輪通過部でのD<sub>0</sub>たわみ量及び透水性に明確な差が現れていなかったが、雨水によるアスファルトの剥離現象を考えると、今後耐久性に影響を与えることが示唆され、排水性舗装による部分的修繕箇所には接続する既設舗装部に排水工を施工した方が好ましいと言える。
